### **Sainte-Anne – Anse Trabaud**

Sauvetage urgent (2007)

# Sainte-Anne – Anse Trabaud

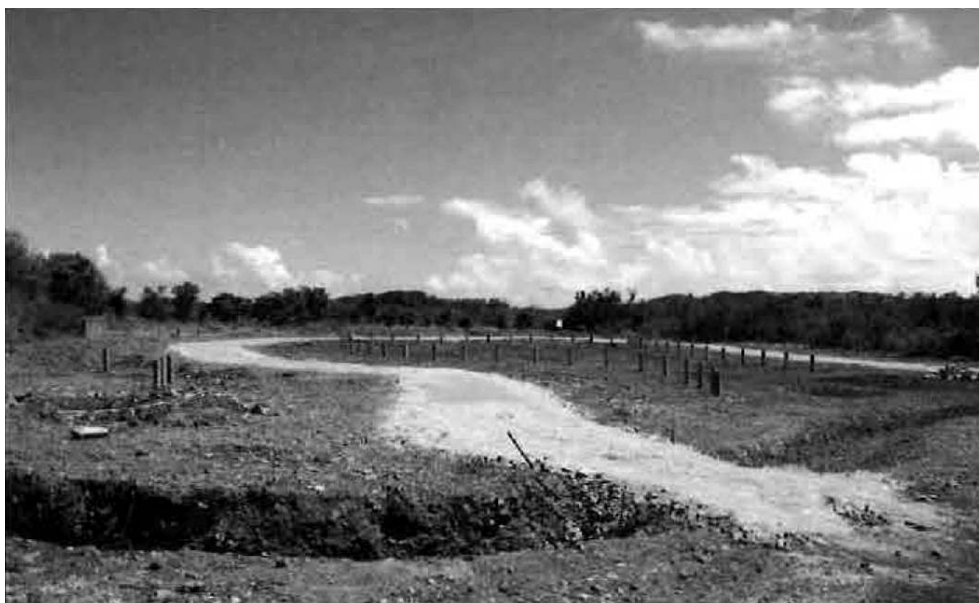
Fig. 1 – Le site

- 1 Lors de travaux d'aménagement d'une aire de stationnement par l'ONF, au lieu-dit Anse Trabaud (Sainte-Anne), au pied du Morne à Vaches à environ 800 m de la plage (fig. 1), un affaissement s'est produit et a mis au jour une voûte en pierre de taille et de madrépore.

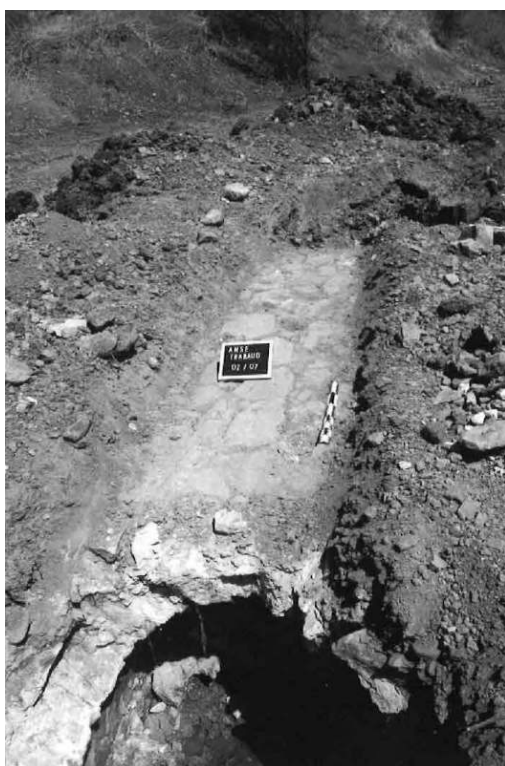
Fig. 2 – La partie supérieure

- 2 En accord avec l'ONF, nous avons procédé à un sauvetage urgent. L'excavation du fond, jusqu'au pavage a atteint une profondeur d'1,47 m. Aussitôt dégagé, il y a eu une infiltration d'eau douce.
- 3 À l'Est, la partie supérieure a été dégagée sur une longueur de 3,70 m (fig. 2) jusqu'à un affaissement. Les parois latérales sont intactes et se prolongent, après la cassure, à hauteur de 2 poteaux en bois imputrescible (fig. 3), qui servaient à coulisser une vanne. Ces poteaux ont une hauteur d'1,20 m et mesurent 21 cm x 11 cm, de côté pour l'un et 24 cm x 17 cm pour l'autre. L'écart entre les deux poteaux est de 0,45 m. Un autre petit poteau, un peu en retrait à 15 cm, avec une encoche. Après, il n'existe aucune trace de l'ouvrage hydraulique.

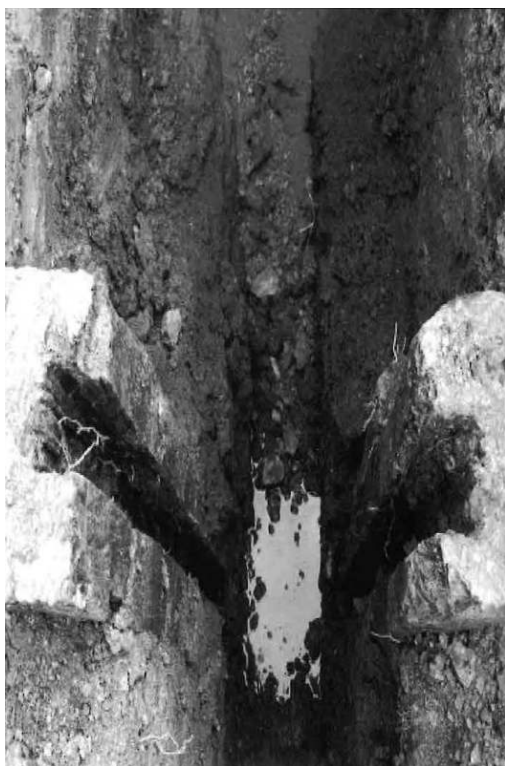
Fig. 3 – Les poteaux
